**S E R V I C E - I N F O R M A T I O N**

**CD 2, CD 2<sup>3</sup> und CD 5 Pfeifton direkt aus dem Gerät**

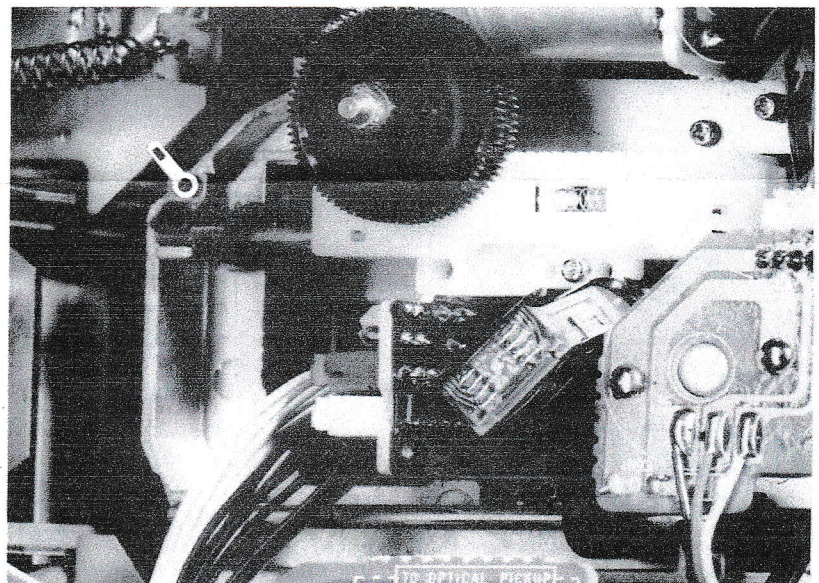
| Beanstandung | Beim Abspielen einer CD mit einem der oben genannten Geräte kann es zu Pfeifgeräuschen (ca. 800 Hz) direkt aus dem Gerät kommen. |
| Ursache | Mechanische Resonanzen zwischen Pickup-Chassis und Hauptchassis. |

| Beseitigung | Bodenplatte abnehmen. Kreuzschlitzschraube für linke Pickup-Führungsstange lösen. Lötöse mit 2,5 mm Loch unter die Schraube legen und mit Abstützung zum Hauptchassis wieder festschrauben. Nun mit dem Lötkolben die Lötfläche am Hauptchassis festlöten. Eventuell muß vorher das Hauptchassis an dieser Stelle mit einem Glasfaserradierer oder Messer zur besseren Zinnannahme freigekratzt werden (siehe Bild). |
